UNIVERSIDAD JAUME I
ESCOLA SUPERIOR DE TECNOLOGIA I
CIÈNCIES EXPERIMENTALS
GRADO EN ARQUITECTURA TECNICA

**TRABAJO FINAL DE GRADO: REHABILITACION
ENERGETICA DE UN EDIFICIO EXISTENTE
ENTRE MEDIANERAS DE 1964**

Junio de 2016

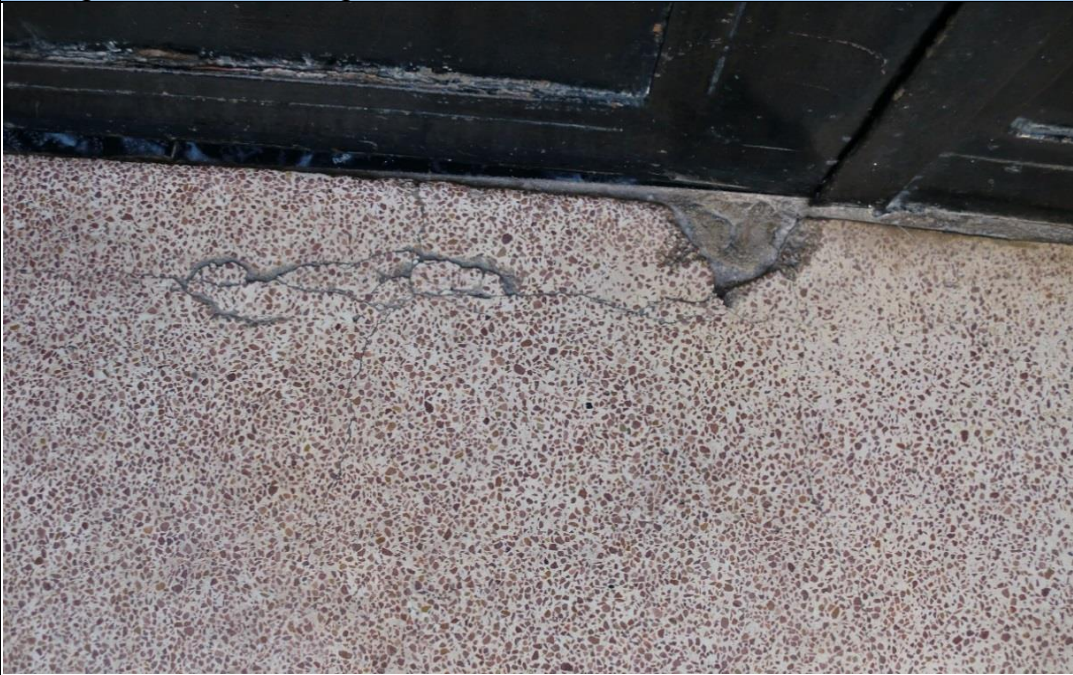
Patología 1. Fisuras y roturas en el umbral del zaguán exterior.
Fotografía de la Patología:

Ubicación de la patología:
Entrada al edificio frente a la puerta que da acceso al mismo.
Descripción de la Patología:
Se aprecian fisuras y pequeñas fracturas, así como una gran fractura que ha ocasionado la pérdida de una parte del revestimiento del umbral que lleva a la puerta que da acceso al interior del edificio.
Causas de la Patología:
Las causas de la patología pueden ser una insuficiente colocación de mortero en toda la superficie del revestimiento del umbral que al soportar el paso continuado de los habitantes del edificio se haya fracturado. Por otra parte la patología también podría haber surgido únicamente por el paso constante de los habitantes del edificio que con el paso del tiempo ha llevado a la fractura y fisuración de algunas partes del revestimiento del umbral. Respecto a la gran fractura que se puede observar puede haber aparecido, junto con las causas anteriormente indicadas, a la caída de un objeto pesado sobre esa parte del revestimiento, ocasionando así la fractura de una parte considerable del mismo.

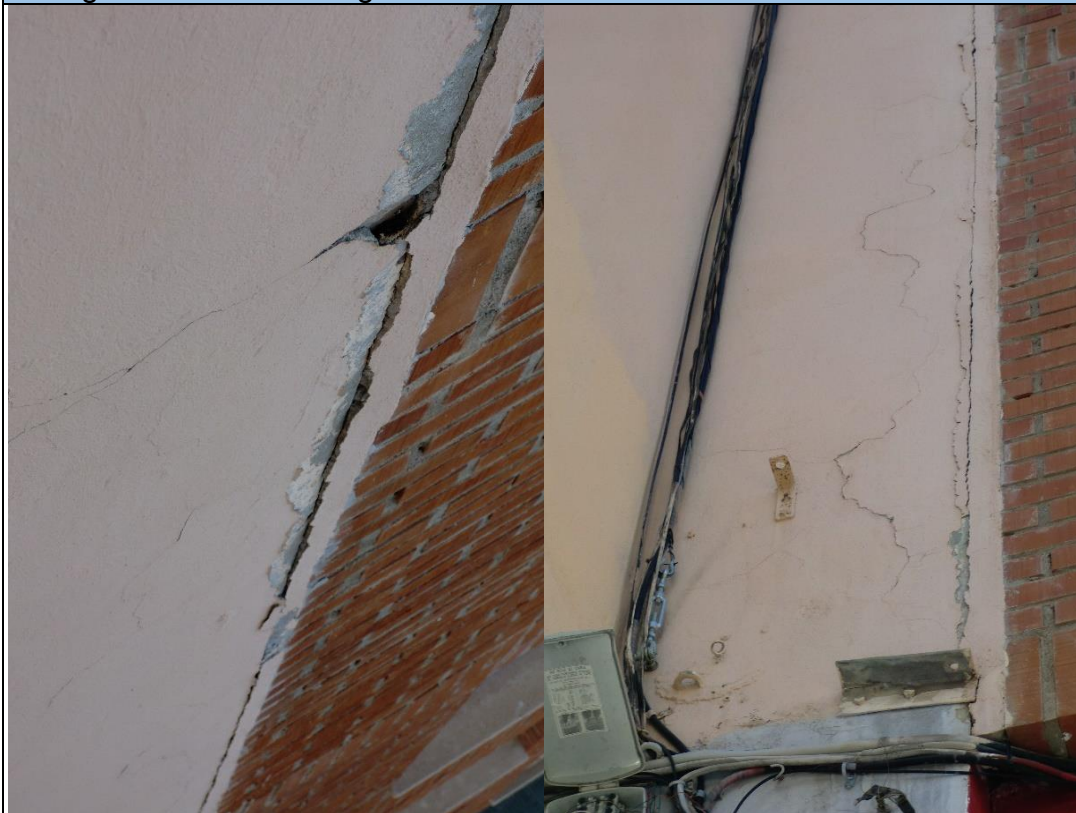
Patología 2. Grietas de tamaño considerable en la Fachada Principal.

Se aprecia una grieta considerable en toda la altura del edificio, junto al edificio contiguo, por donde se producen infiltraciones de agua de lluvia en el edificio analizado y provoca humedades en las viviendas.

La causa de la patología puede ser un asentamiento del edificio a causa del terreno que al moverse ha provocado que se desplazamiento respecto al edificio contiguo y ha provocado que las medianeras de ambos edificios se hayan desplazado también, dando lugar a la aparición de la grieta como causa del asentamiento.

Como solución a la patología se propondrá la reparación inmediata de la grieta con el fin de poner fin a las infiltraciones de agua de lluvia que entran a las viviendas y se realizará la inspección de las medianeras que separan ambos edificio con el fin de observar si existen más deficiencias que subsanar.

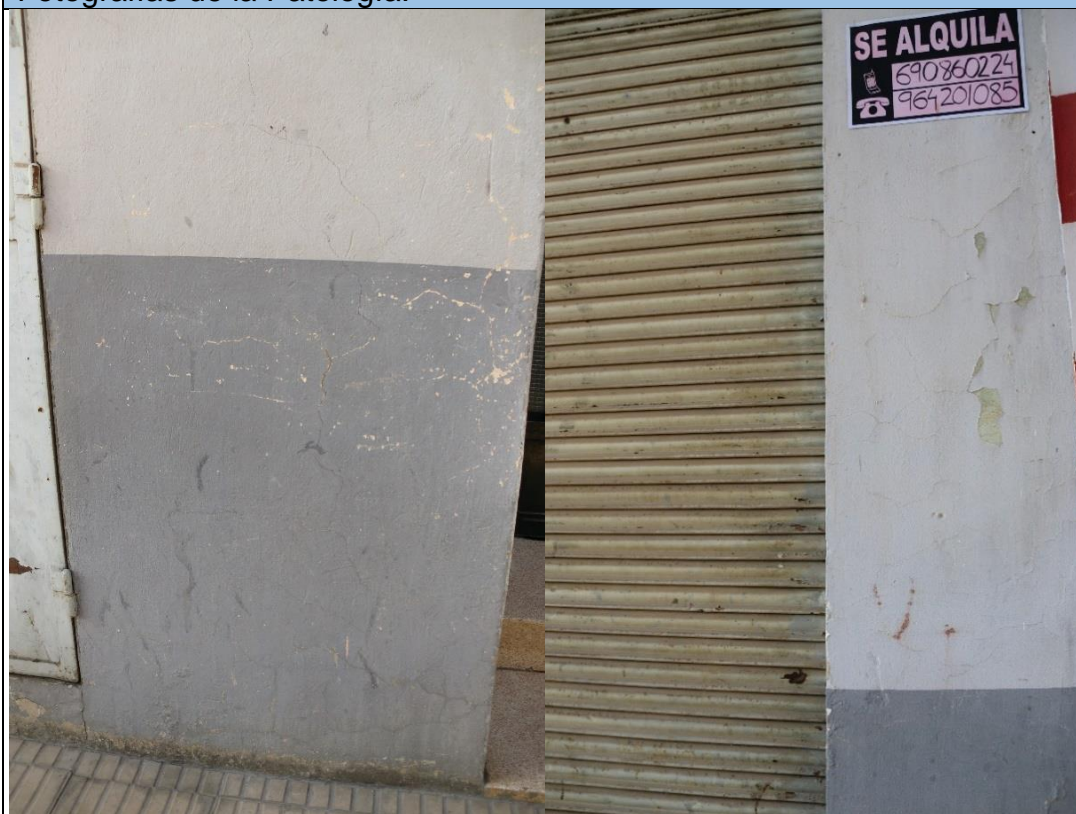
Patología 3. Grietas y desconchados en la Fachada Principal.

Se aprecian un gran número de grietas y desconchados en la capa de acabado en gran parte de la superficie de la fachada principal del edificio, así como suciedad también en gran parte de la misma.

Las causas de las patologías puede ser en primer lugar el paso del tiempo, ya que el edificio cuenta con 52 años de antigüedad y el pintado utilizado como acabado se ha ido deteriorando con los años, pero otra de las causas principales de la aparición de estas patologías es la falta de trabajos de mantenimiento de la fachada por parte de los propietarios del edificio, ya que tanto el nivel de suciedad que presenta la fachada así como el deterioro de esta, indican que no se ha realizado ninguna acción con la intención de repararla o protegerla en una gran cantidad de tiempo o tal vez jamás.

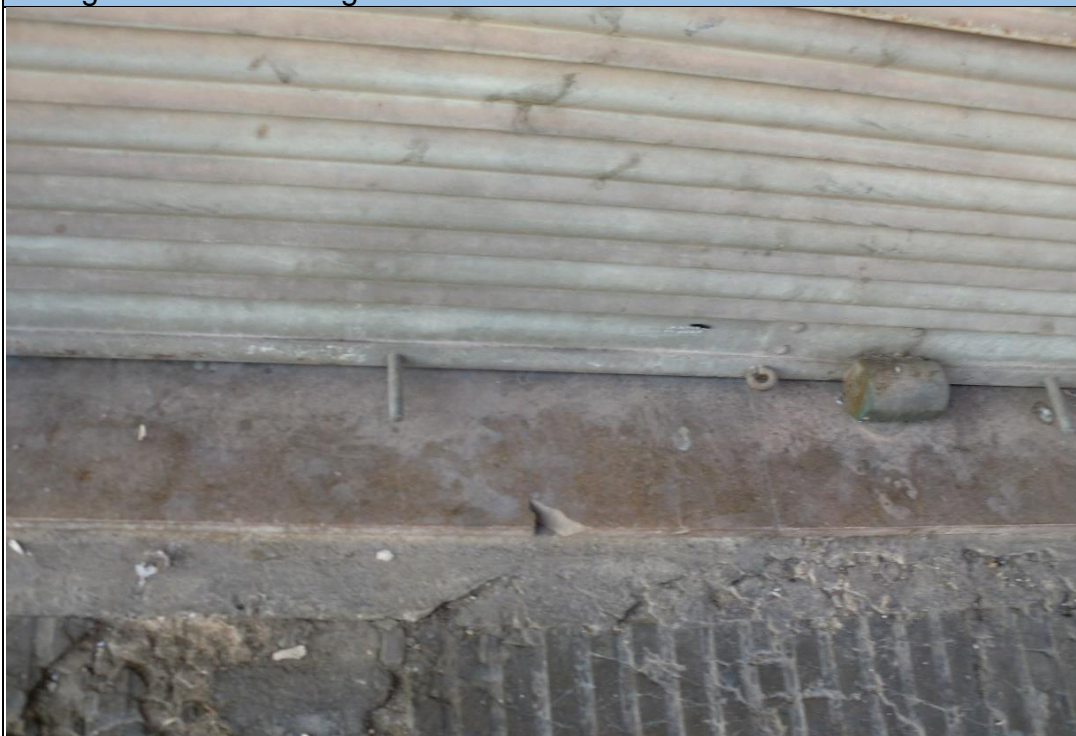
Patología 5. Roturas en el umbral de los Locales Comerciales.

Se aprecian pequeñas fracturas, así como una gran fractura que ha ocasionado la pérdida de una parte del revestimiento del umbral que lleva a la puerta que da acceso a los locales comerciales del edificio.

Las causas de la patología pueden ser una insuficiente colocación de mortero en toda la superficie del revestimiento del umbral que al soportar el paso continuado de los habitantes del edificio se haya fracturado. Por otra parte la patología también podría haber surgido únicamente por el paso constante de los habitantes del edificio que con el paso del tiempo ha llevado a la fractura de algunas partes del revestimiento del umbral. Respecto a la gran fractura que se puede observar puede haber aparecido, junto con las causas anteriormente indicadas, a la caída de un objeto pesado sobre esa parte del revestimiento, ocasionando así la fractura de una parte considerable del mismo.

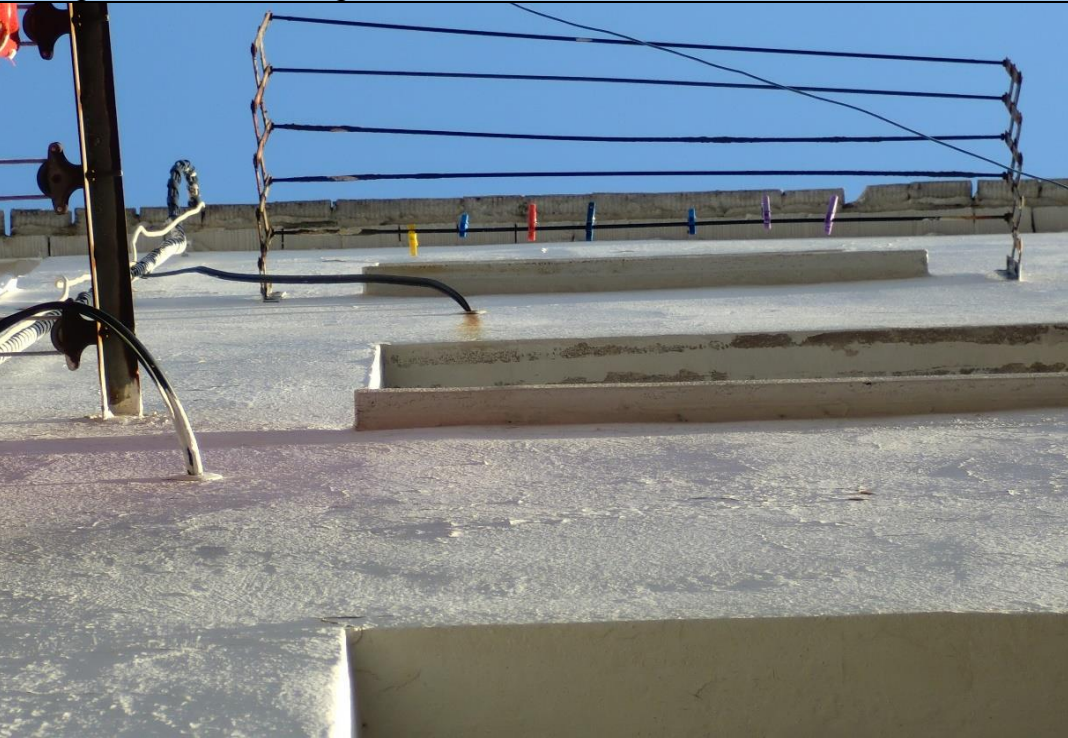
Patología 6. Desconchados en la superficie de la medianera.
Fotografía de la Patología:

Ubicación de la patología:
Medianera del edificio recayente al patio de manzana donde está ubicado.
Descripción de la Patología:
Se aprecian desconchados en la capa de acabado en la superficie de la medianera del edificio recayente al patio de manzana.
Causas de la Patología:
Las causas de la patología puede ser en primer lugar el paso del tiempo, ya que el edificio cuenta con 52 años de antigüedad y la capa de acabado se ha ido deteriorando con los años, pero otra de las causas principales es la falta de trabajos de mantenimiento de la medianera por parte de los habitantes del edificio, ya que el deterioro de esta, así como el mal estado en el que se encuentran otros elementos como los tendederos, indica que no se ha realizado ninguna acción con la intención de repararla o protegerla en una gran cantidad de tiempo o tal vez jamás.

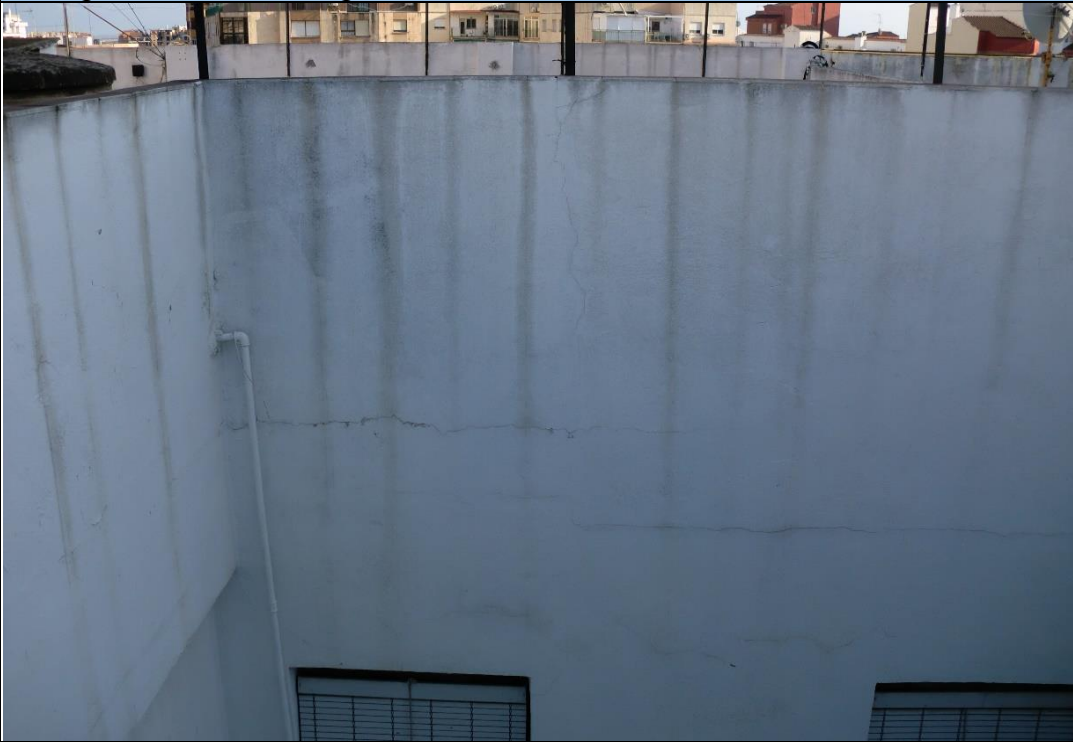
Patología 8. Grietas y desconchados en los patios de luces.
Fotografía de la Patología:

Ubicación de la patología:
Patios de luces del edificio.
Descripción de la Patología:
Se aprecian un gran número de grietas y desconchados en la capa de acabado en gran parte de la superficie de los patios de luces del edificio, así como suciedad y chorreones ocasionados por el agua de lluvia en la parte superior de los mismos.
Causas de la Patología:
Las causas de las patologías puede ser en primer lugar el paso del tiempo, ya que el edificio cuenta con 52 años de antigüedad y la capa acabado se ha ido deteriorando con los años, pero otra de las causas principales de la aparición de estas patologías es la falta de trabajos de mantenimiento en los patios de luces por parte de los habitantes del edificio, ya que tanto el nivel de suciedad que presenta la fachada así como el deterioro de esta, indican que no se ha realizado ninguna acción con la intención de repararlos o protegerlos en una gran cantidad de tiempo o tal vez jamás.

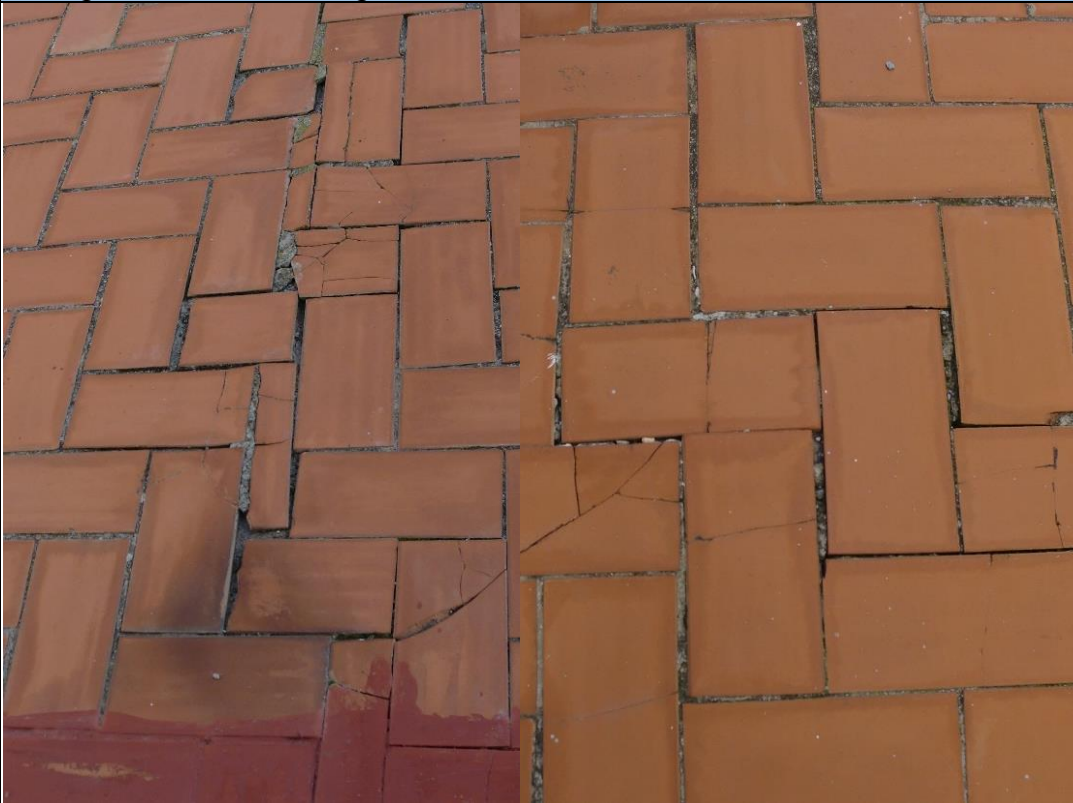
Patología 9. Rotura de baldosines del acabado de la cubierta.
Fotografías de la Patología:

Ubicación de la patología:
Cubierta principal del edificio.
Descripción de la Patología:
Se aprecian un gran número de baldosines rotos o con fisuras, además de baldosines que han sido fracturados a propósito para rellenar huecos de la cubierta en los que no se podía colocar baldosines enteros.
Causas de la Patología:
Las causas de la patología pueden ser una insuficiente colocación de mortero en toda la superficie de los baldosines que al soportar el paso de los habitantes del edificio que realizan el secado natural de ropa en la cubierta se hayan fracturado. Por otra parte la patología también podría haber surgido únicamente al paso continuado de los habitantes del edificio que con el paso del tiempo ha llevado a la fractura y fisuración de algunos de los baldosines de la cubierta.
Solución de la Patología:

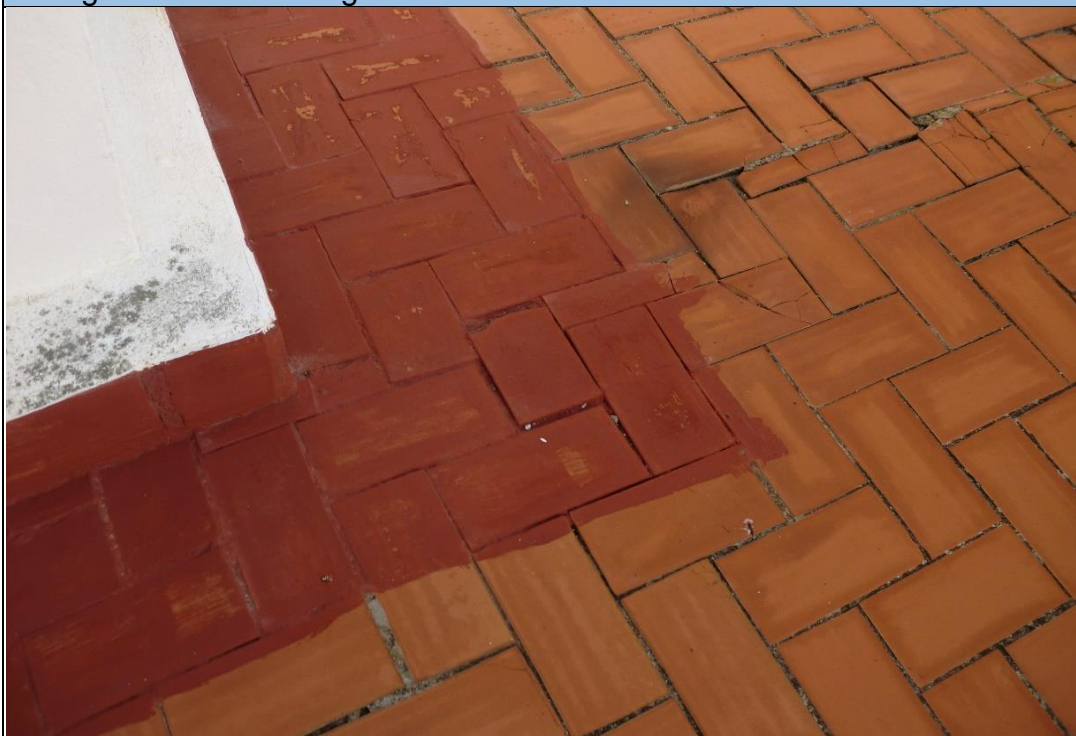
Patología 10. Rotura de la lámina impermeabilizante de la cubierta.

Las causas de la patología son que la rotura de los baldosines y los baldosines fracturados colocados para rellenar huecos no hayan realizado la protección de la cubierta correctamente y ha permitido el paso de elementos hasta la lámina que la han acabado rompiendo, hecho que habrá permitido el paso de agua de lluvia y provocando humedades. Por ello se ha optado por realizar su reparación como se ve en la imagen.

Como solución a la patología se podrá aceptar la solución ya realizada en la cubierta, siempre que la impermeabilización se realice con éxito y llevando a cabo un mantenimiento periódico para observar que no se han producido daños en la cubierta. Otra posible solución en cambio es realizar el levantamiento del pavimento de la cubierta y llevar a cabo la sustitución de la lámina impermeabilizante por otra que se encuentre en perfecto estado y que satisfaga las necesidades requeridas por la cubierta y posteriormente colocar un pavimento adecuado que no presente roturas ni fisuras. Con esta solución no solo se pondría fin a la patología de la lámina impermeabilizante sino también a la del pavimento de la cubierta.

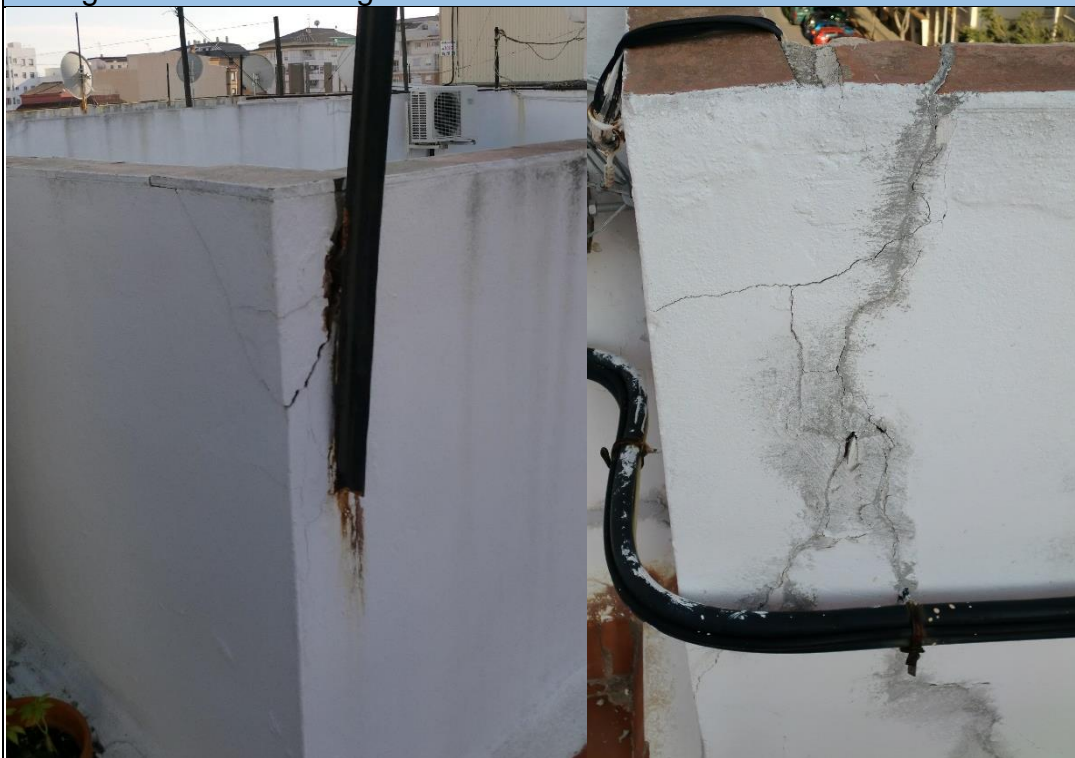
Patología 13. Rotura de los antepechos de la cubierta principal.

Se aprecian grandes roturas y numerosas fisuras en algunas esquinas de los antepechos de la cubierta principal, lo que puede llegar a ser peligroso si alguno de los cascotes cayera por los patios de luces o por la fachada principal, pudiendo ocasionar consecuencias graves sobre las personas afectadas.

Las causas de la patología pueden ser la fijación de elementos como tendedores para el secado natural de ropa para los habitantes del edificio o el cableado de instalaciones que han ejercido esfuerzos sobre los antepechos que con el paso del tiempo han hecho que se produzcan fracturas en esos puntos.

Como solución a la patología se deberá optar por la reparación de los antepechos, con el fin de evitar el peligro de desprendimientos que puedan hacer daño a las personas que crucen por la calle o que se encuentren en la planta baja de los patios de luces. Teniendo en cuenta el efecto causado, una vez reparados los antepechos de la cubierta se deberá evitar la fijación de cualquier elemento como tendederos o instalaciones para evitar la aparición de esta patología nuevamente.

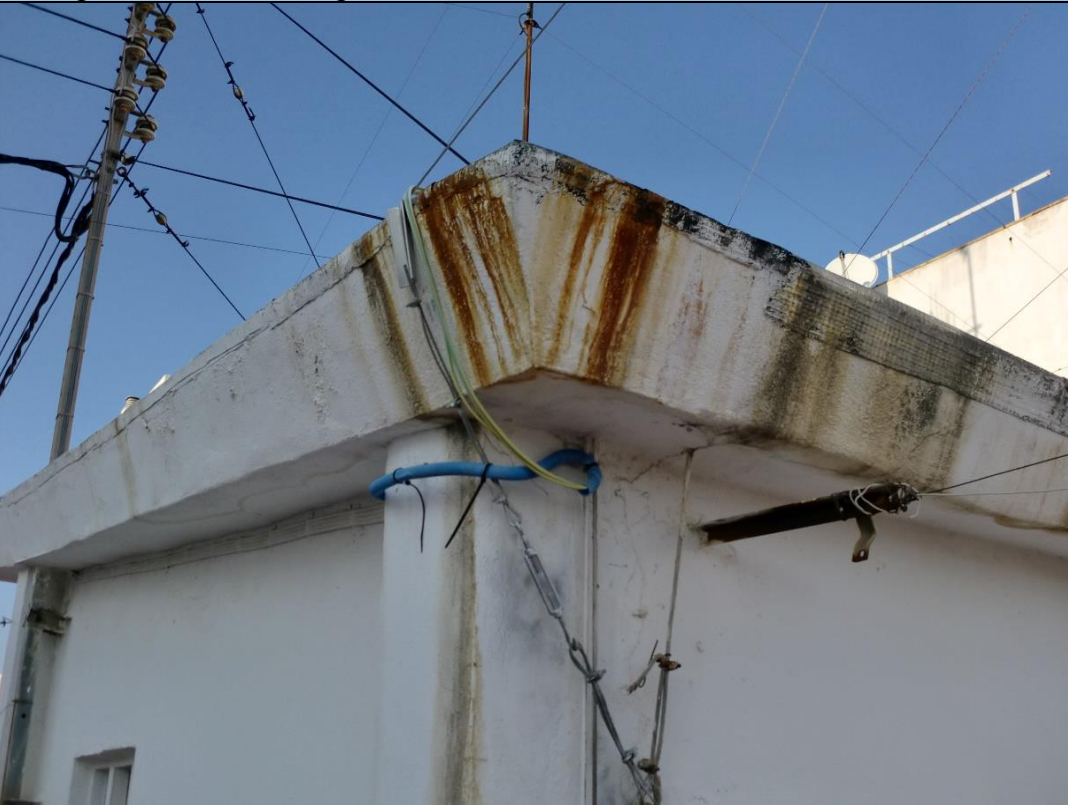
Patología 15. Suciedad y mal aspecto del casetón de la cubierta.
Fotografía de la Patología:

Ubicación de la patología:
Casetón ubicado en la cubierta principal del edificio.
Descripción de la Patología:
El casetón ubicado en la cubierta principal del edificio carece de sistema de recogida de aguas, por lo que se producen chorreos de agua provocando suciedad y mal aspecto en el casetón. La lámina auto-protegida presenta suciedad pero se encuentra en buen estado al no tener fisuras ni demás defectos, por lo que se cree en buen estado.
Causas de la Patología:
La causa del mal aspecto y de la suciedad presente en el casetón es consecuencia de que no posee de un sistema de recogida de aguas para el agua de lluvia que cae sobre este y por no poseer tampoco de goterones, por lo que el agua cae directamente sobre la cubierta principal.
Solución de la Patología:
La solución de la patología consistiría en primer lugar en la instalación de elementos para la recogida de aguas de lluvia para evitar que esta recaiga sobre la cubierta principal, después se deberá realizar la ejecución de goterones en el casetón para el agua que no pueda ser recogida. Por último se deberá realizar la limpieza de los chorreones de agua y de la suciedad presente en el casetón y si no fuera posible realizar la limpieza total, llevar a cabo un nuevo revestimiento para tapar la patología.

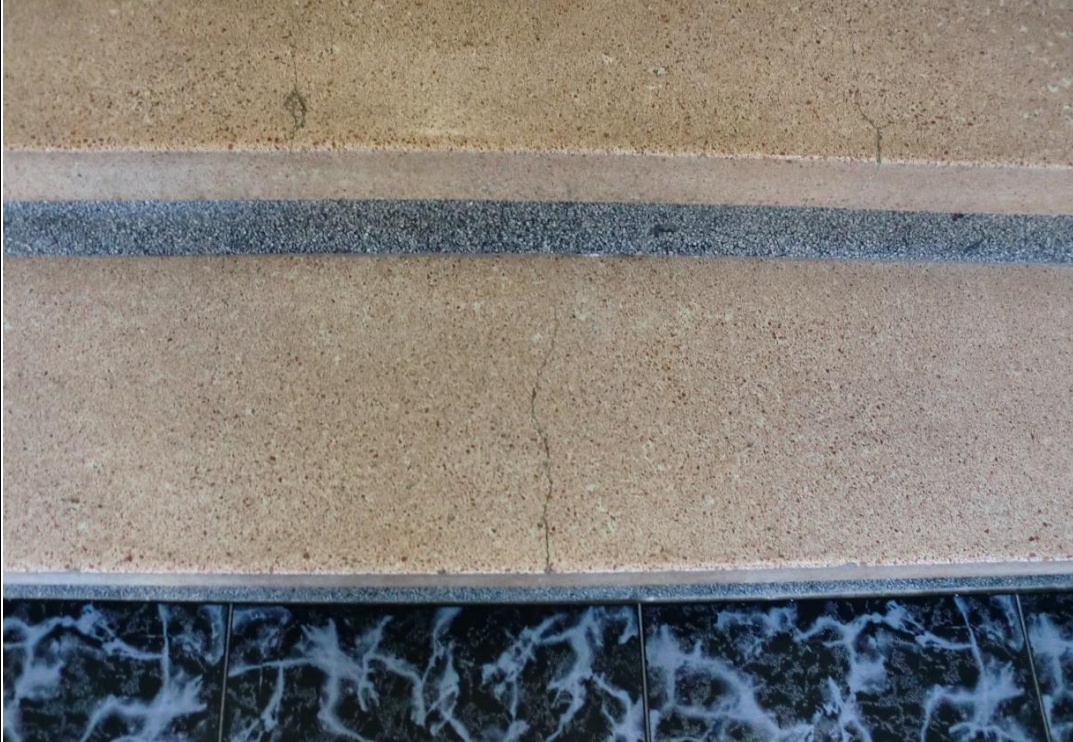
Patología 16. Fisuras en los escalones de la escalera del zaguán.
Fotografía de la Patología:

Ubicación de la patología:
Tramo de escalera del zaguán interior del edificio que da acceso a los buzones y a la escalera principal del edificio.
Descripción de la Patología:
Nada más entrar por la puerta de acceso del edificio, se encuentra un tramo de escaleras en el que se aprecian diferentes fisuras en los escalones de dicho tramo.
Causas de la Patología:
Las causas de la patología pueden ser una insuficiente colocación de mortero en toda la superficie del revestimiento de los escalones que al soportar el paso continuado de los habitantes del edificio se haya fracturado. Por otra parte la patología también podría haber surgido únicamente por el paso constante de los habitantes del edificio que con el paso del tiempo ha llevado a la fractura y fisuración de algunas partes del revestimiento de los escalones.

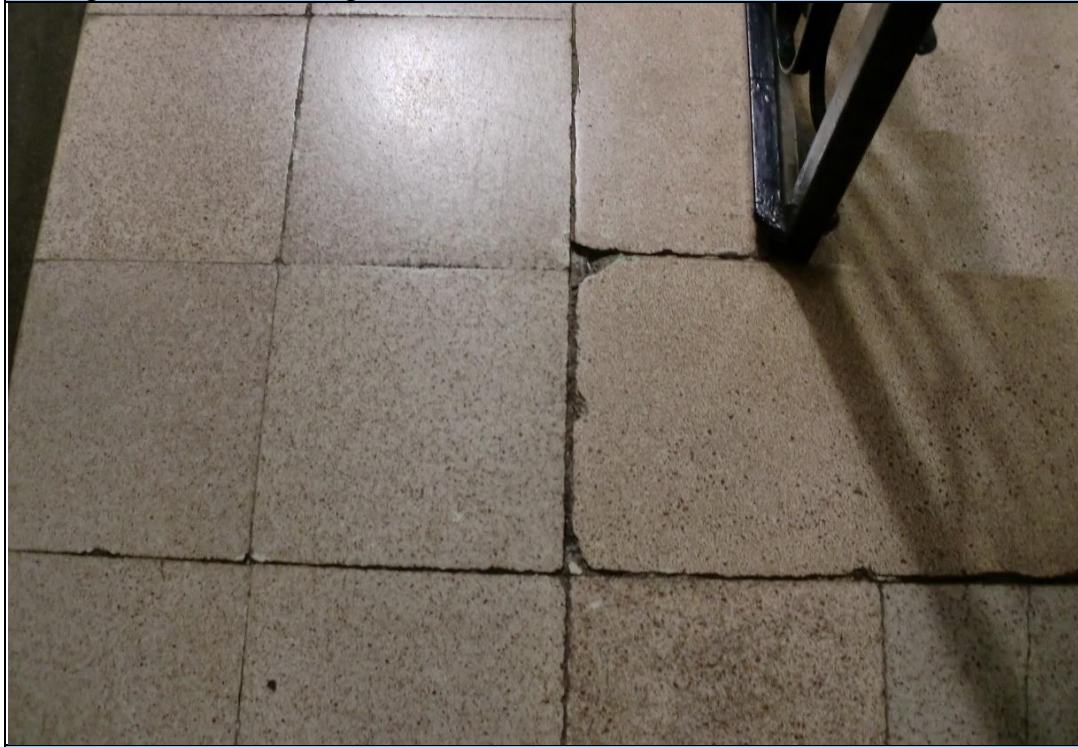
Patología 17. Fisuras y fracturas en pavimento de zonas comunes.
Fotografía de la Patología:

Ubicación de la patología:
Rellanos de las zonas comunes de cada planta del edificio.
Descripción de la Patología:
Se aprecian fisuras y pequeñas fracturas en algunas de las baldosas cerámicas del pavimento de los rellanos de las zonas comunes de las plantas del edificio.
Causas de la Patología:
Las causas de la patología pueden ser una insuficiente colocación de mortero en toda la superficie de las baldosas que al soportar el paso de los habitantes del edificio se hayan fracturado. Por otra parte la patología también podría haber surgido únicamente al paso continuado de los habitantes del edificio que con el paso del tiempo ha llevado a la fractura y fisuración de algunas de las baldosas de las zonas comunes.
Solución de la Patología:
Como solución se propondrá la sustitución de las baldosas afectadas por este tipo de patología por baldosas nuevas de las mismas características que las actuales en el edificio. En caso de no encontrarse un pavimento de las mismas características que el pavimento actual debido a la antigüedad del edificio se propondrá la sustitución total del pavimento de las zonas comunes por un pavimento que presente unas características más adecuadas a las necesidades del edificio requeridas.

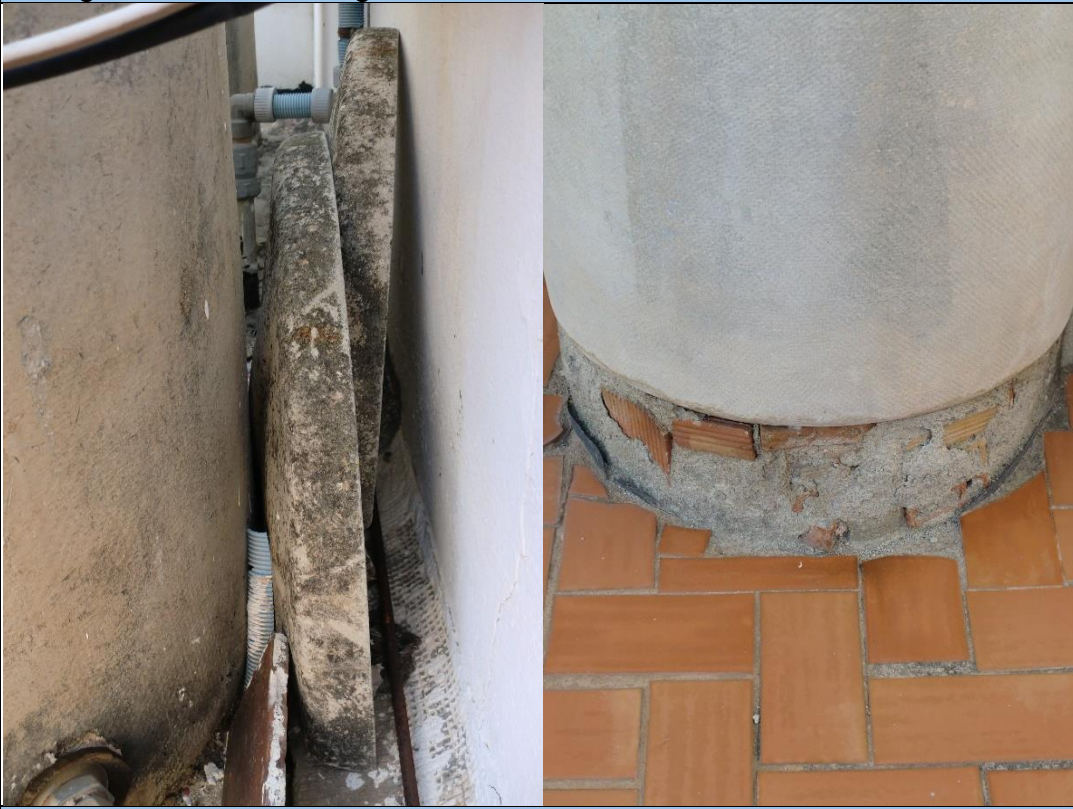
Patología 19. Rotura de los depósitos de fibrocemento	
Fotografías de la Patología:

Ubicación de la patología:	
Cubierta principal del edificio	
Descripción de la Patología:	
<p>Se aprecian que en algunos de los depósitos individuales de las viviendas del edificio que están hechos a base de fibrocemento para el suministro de agua se encuentra con la tapa del mismo rota, lo que puede provocar problemas de salud para los vecinos que utilicen dichos depósitos así como para aquellas personas que hayan manipulado las tapas de los depósitos sin la debida protección.</p>	
Causas de la Patología:	
<p>Este tipo de patología se puede deber a que se haya producido por un incorrecto manejo de las tapas de los depósitos por personas que no tienen ni la cualificación ni los conocimientos necesarios para desarrollar estas acciones, lo que es peligroso ya que implica un riesgo para la salud de las personas que estén expuestas a este material.</p>

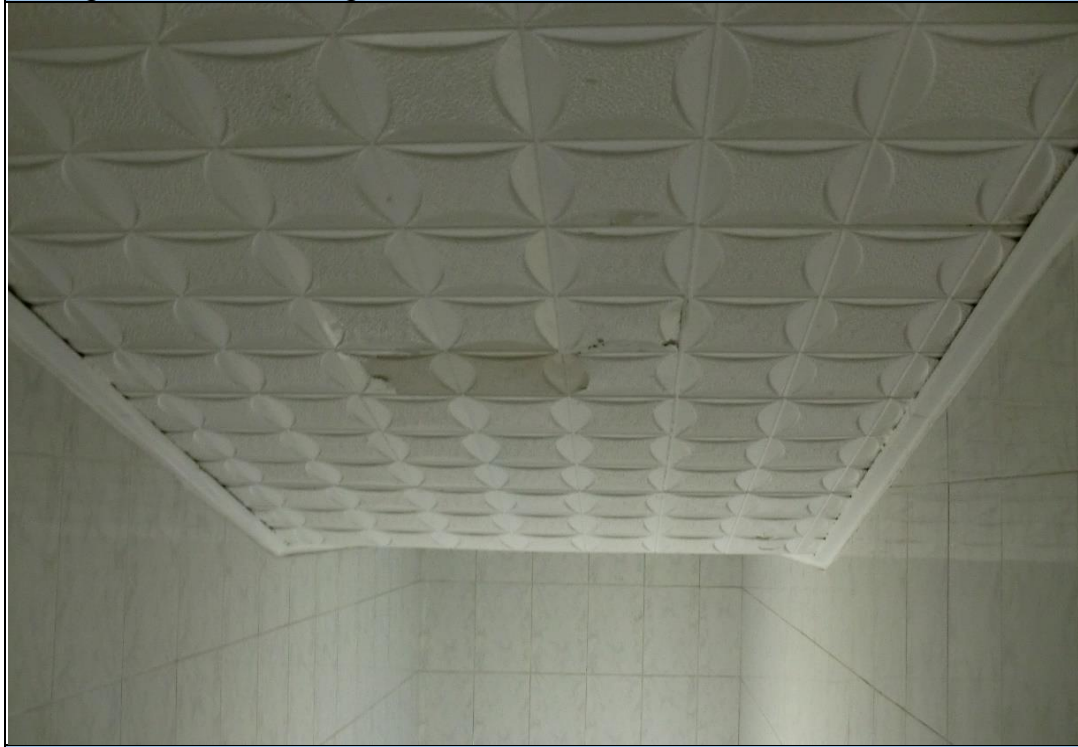
Patología 20. Humedades en zonas comunes del edificio.
Fotografía de la Patología:

Ubicación de la patología:
Zaguán interior del edificio que da acceso a las plantas superiores de viviendas del edificio.
Descripción de la Patología:
Nada más entrar por la puerta de acceso del edificio, en el tejado del zaguán interior se observa una mancha redondeada más oscura que el color normal del techo, debido a la humedad por infiltraciones de agua en el interior del edificio.
Causas de la Patología:
Las manchas de humedad, son consecuencia de que la red de evacuación del edificio está deteriorada en algunos puntos, provocando filtraciones de aguas residuales tanto en las viviendas como en las zonas comunes del edificio.
Solución de la Patología:
Como solución a la patología se propondrá en primer la reparación de la grieta de la red de evacuación del edificio en aquellos puntos donde este dañada para evitar que se sigan produciendo filtraciones de aguas residuales al interior de las viviendas como al interior de las zonas comunes del edificio. Una vez se hayan detenido las infiltraciones se procederá a la reparación de las manchas de humedad mediante el pintado de las mismas para eliminar las manchas existentes.
